Castello - Cortile

IL CORTILE INTERNO

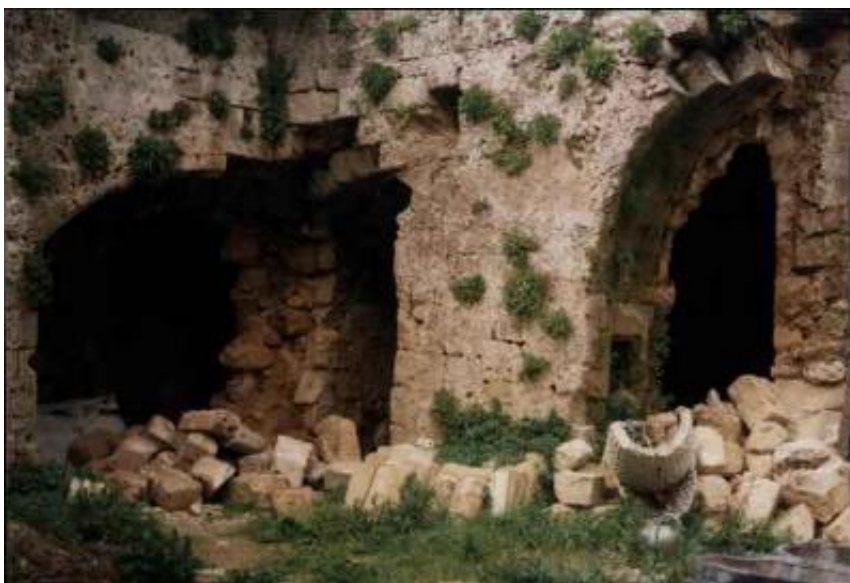
Le foto sono del 1980. Il vecchio castro romano, poi rocca bizantina e poi castello normanno, e poi aragonese, versa nell'assoluto abbandono. L'azione di spoglio condotta negli ultimi secoli ha privato la struttura di parapetti, lastricati, scale, decori, ecc. L'uso fatto della struttura in questo secolo non è certamente consona alla storia di un castello sulle cui mura ancora si leggono i colpi della mitraglia che regolarono lo scontro tra l'Occidente cristiano e l'Oriente mussulmano. Stalla, poi latrina, poi torre di avvistamento nella 2^a guerra mondiale, si presenta alla vigilia del terzo millennio alle cure del nuovo padrone, la rinata civitas castrense.

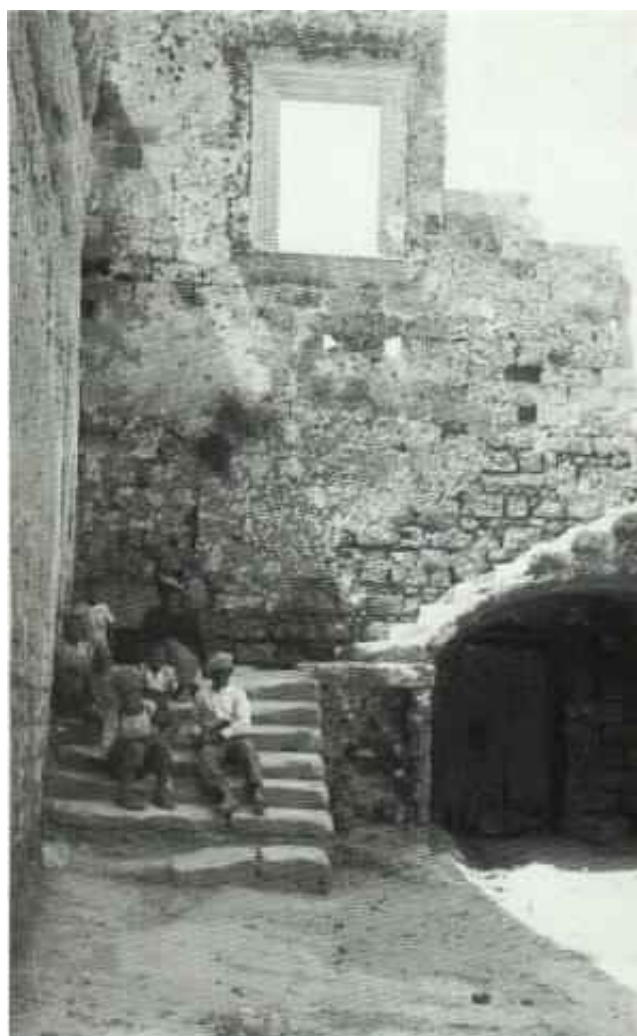
E' presente una seconda bocca a raso di forma circolare e del diametro non superiore a 30 cm circa. Quest'ultima bocca è poco documentata ma è ben leggibile nel seguente particolare fotografico.

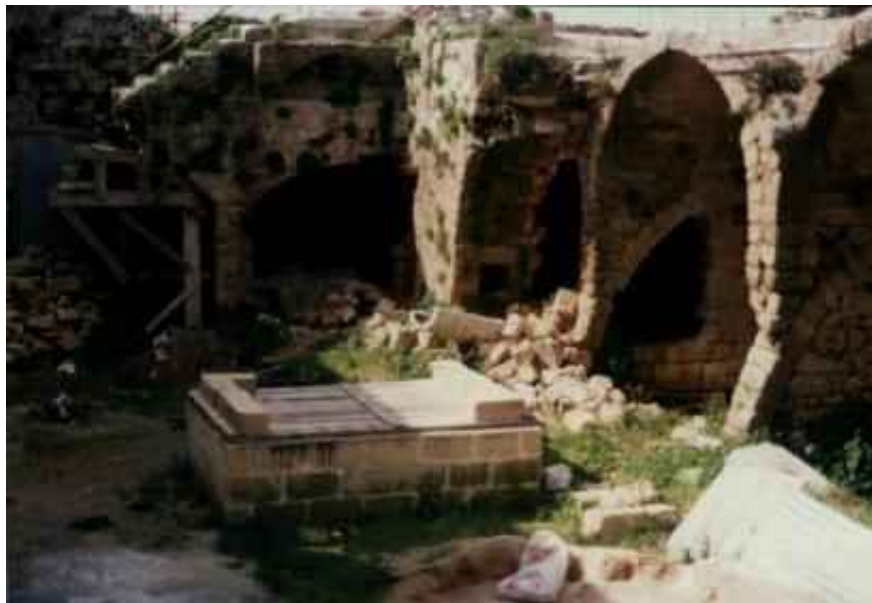
Nella foto dei primi del secolo è ritratta la scala a destra dell'ingresso. Essa è stata addossata successivamente alla muratura esterna della sala ogivale. Sulla muratura

antica si nota la sopraelevazione per la costruzione di ambienti civili (settecento ?) oggi completamente distrutti. In corrispondenza sulle coperture, antiche stampe, riportano la presenza di vani coperti ad embrici fin quasi la torre circolare.

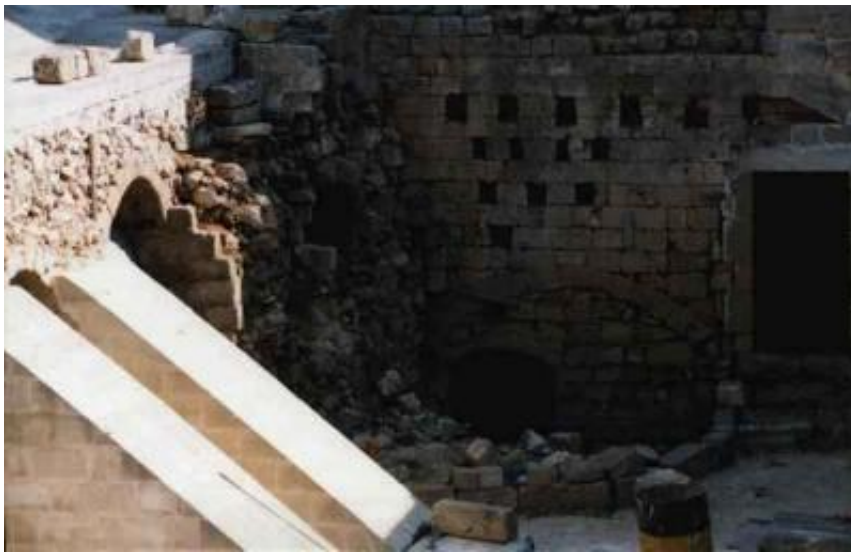
Il lato est, già connotato dalla presenza sull'angolo nord, di un ampio vano porticato offre uno spaccato della tecnica muraria adottata. Un solo paramento esterno fatto di conci squadrate e giuntate in filari regolari (a taglia) riempiti all'interno con pietrame informe

consolidato in una matrice di argilla e calce secondo una usanza protratta fino a noi. L'ammasso interno, stabilizzato con l'impasto terroso (u murtieri) così ottenuto per strati regolari, può considerarsi stabile e sicuro solo nelle condizioni asciutte assicurate da una buona copertura solare. Qualora l'immissione di acque arrivi ad interessare gli strati dell'ammasso interno il processo di disgregazione porta inevitabilmente allo scoppio della muratura.

In corrispondenza della muratura sulla verticale dell'accesso al vano interrato si notano aperture regolari con la formazione di piccole nicchie (piccionaia ?). Tali aperture sono state chiuse per consentire il maggiore recupero portante della muratura basale della vicina Torre Cavaliere. In corrispondenza della superficie di cortile inquadrata dalla foto in basso è ubicata la maggiore cisterna d'acqua.

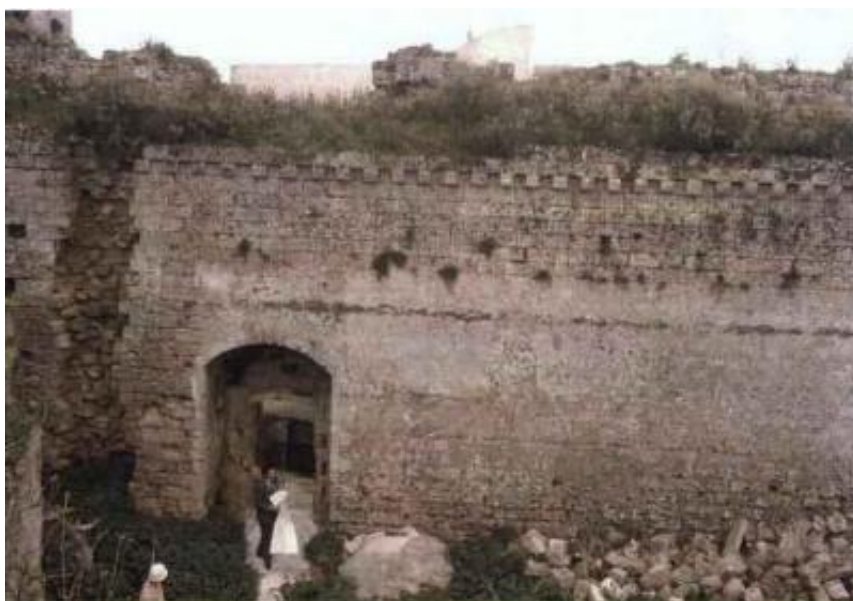
Il lato sud, caratterizzato dal portone di ingresso, si costituisce da un alto paramento murario con camminamento superiore di guardia e difesa all'accesso. Ornato alla fine della facciata interna da un semplice motivo chiaroscurale è stato oggetto di limitati interventi di risarcitura muraria ed attende un definitivo consolidamento. Gli intonaci a calce che sbiancano la parte bassa del prospetto recano in graffito la data quasi fatidica del 1573.
