Castello - Cortile

IL CORTILE INTERNO

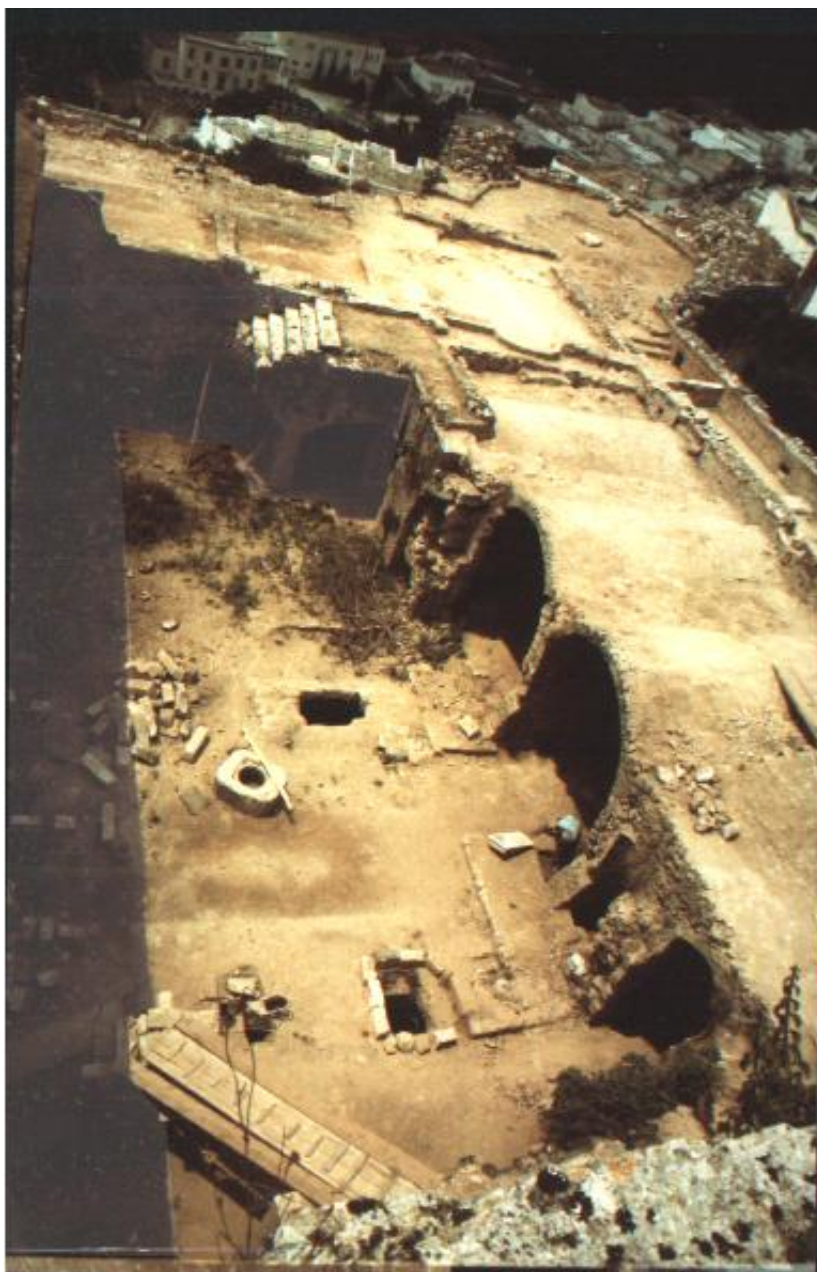
La parte meno documentata è certamente quella posta a fronte dell'ingresso. Appare non interessare il fotografo di inizio secolo e mai viene ritratta in foto conosciute se non in questo decennio. Forse lo scempio del crollo delle mura è già una ferita aperta che l'occhio vuole nascondere. Tutto il paramento murario è pressoché crollato, l'ultimo tratto, compresa la scala del lato ovest, crollerà a breve. E poi ancora il porticato a botte sul lato sud, già ripreso in alcune foto in bianco e nero. I locali in questo secolo sono utilizzati sicuramente come stalle. L'esame delle copie fotografiche disponibili e i lavori preliminari alla ricostruzione consentono all'Autore di presumere una maggiore anzianità della muratura crollata rispetto ai vani interni. Tutto il lato tra la torre circolare ed il contrafforte di Piazza Perotti appaiono rimaneggiati ed ampliati. In particolare i vani tra la torre e le nuove sale a est sembrano ricavati dallo svuotamento di vecchi ambienti con volte più basse. Sul fronte interno erano sicuramente presenti varchi con ampi archi (comunque sempre coerenti con la larghezza del varco principale dell'ingresso 1,60 ml) e la destinazione degli stessi non è ben individuata. Sicuramente è coeva con la parte più antica del castello (la scala riportata dallo Spannocchi è innestata in malo modo sulla stessa). Forse più adatta alla guerra pre-angiona degli archi e delle catapulte, verrà svuotata ed al suo interno si allestirà una lunghissima sala intermezzata da archi volanti con intradesso a quota maggiore. Diventerà una cannoniera, come confermano i quattro fumanti che esalano i fumi delle polveri fino alle coperture. La forma di alcune aperture ancora aperte conferma l'attenzione posta alla protezione del fianco di terra. Forse una porticina è ricavata sul prospetto esterno come lascia pensare la caditoia posta sulla verticale. Gli archi volanti consentono di muoversi tra le batterie da fuoco in modo agevole. Alcune bocche da fuoco non corrispondono alla mezzera della successione degli archi e questo lascia presumere una maggiore anzianità delle stesse o il vecchio trucco di non rilevare al nemico la posizione esatta dei muri maestri interni. La posa delle nuove volte è netta e disgiunta dalla muratura esterna più vecchia. Nessuna connessione o ammorsatura è operata tra le due fatture. Ed il vecchio paramento esterno, già logoro, ancorché disgiunto dai muri interni, si lascia crollare sotto il peso del suo stesso riempimento. Anche la cortina esterna denuncia un allontanamento tra la nuova facciata rifatta e la vecchia muratura esterna. La soluzione architettonica del prospetto ripresa nella ricostruzione è quella ritenuta ultima al crollo. Quella del vecchio prospetto (porticato?) riattato ai nuovi vani interni con la chiusura degli ampi varchi ed il mantenimento di piccole aperture strombate che restano, come lo erano all'epoca, incongrue rispetto ai nuovi ambienti creati dalle cannoniere.

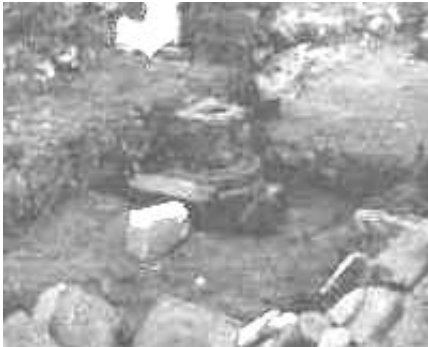
I lavori di scarificazione condotti col primo dei restauri mette in luce la presenza delle due cisterne. La prima al centro di forma rettangolare con copertura a botte, la seconda in basso nella foto di forma articolata composta da due navate con pilastro centrale. La seconda presenta una doppia bocca con cavità di forma rettangolare a due navate con pilastro centrale in muratura e due arcate di spina, presenta il fondo scalinato e un bocca (pistale) monolitico in pietra locale (visibile nel centro della foto in una posizione provvisoria di cantiere);

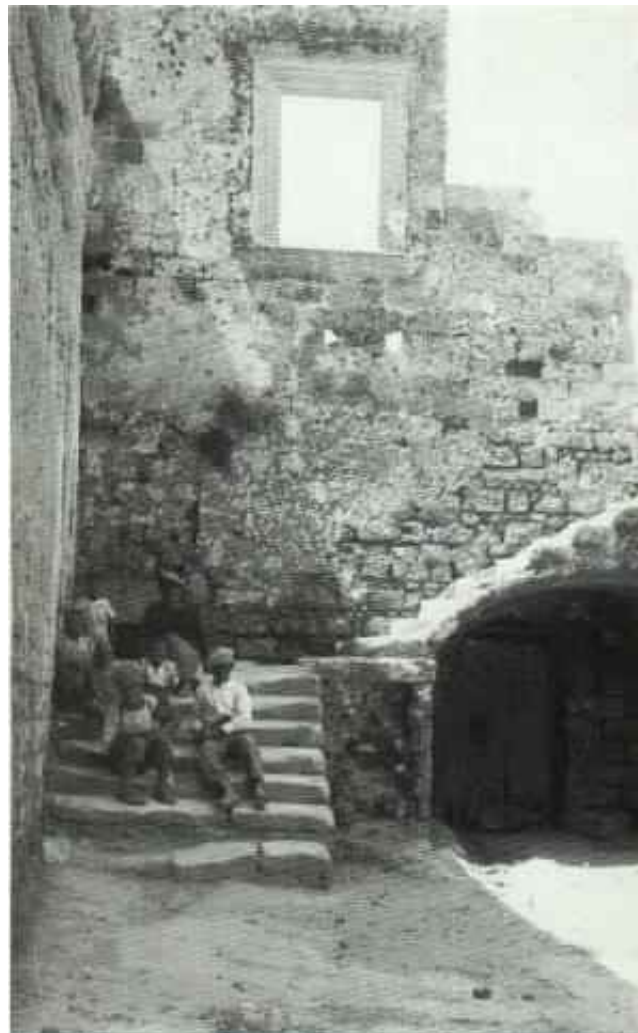
E' presente una seconda bocca a raso di forma circolare e del diametro non superiore a 30 cm circa. Quest'ultima bocca è poco documentata ma è ben leggibile nel seguente particolare fotografico.

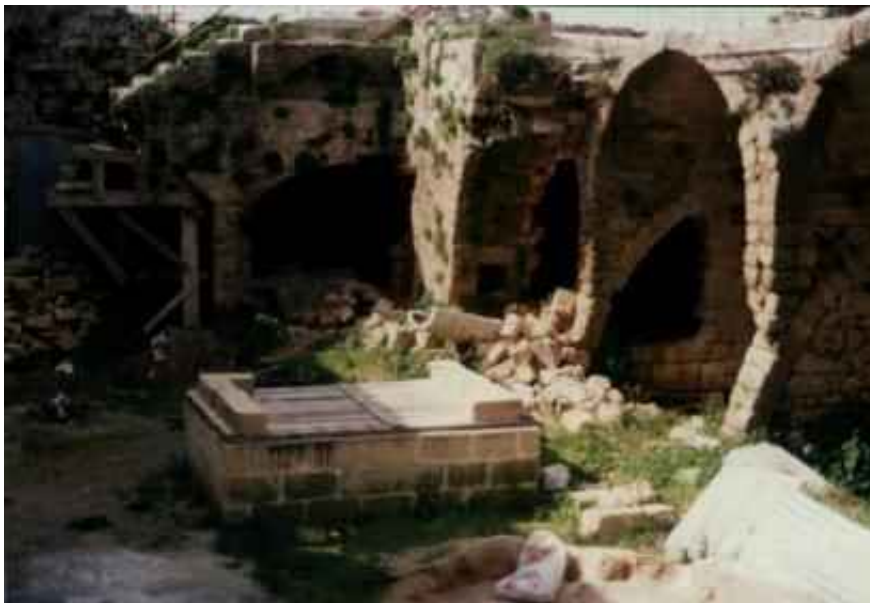
Nella foto dei primi del secolo è ritratta la scala a destra dell'ingresso. Essa è stata addossata successivamente alla muratura esterna della sala ogivale. Sulla muratura

antica si nota la sopraelevazione per la costruzione di ambienti civili (settecento ?) oggi completamente distrutti. In corrispondenza sulle coperture, antiche stampe, riportano la presenza di vani coperti ad embrici fin quasi la torre circolare.

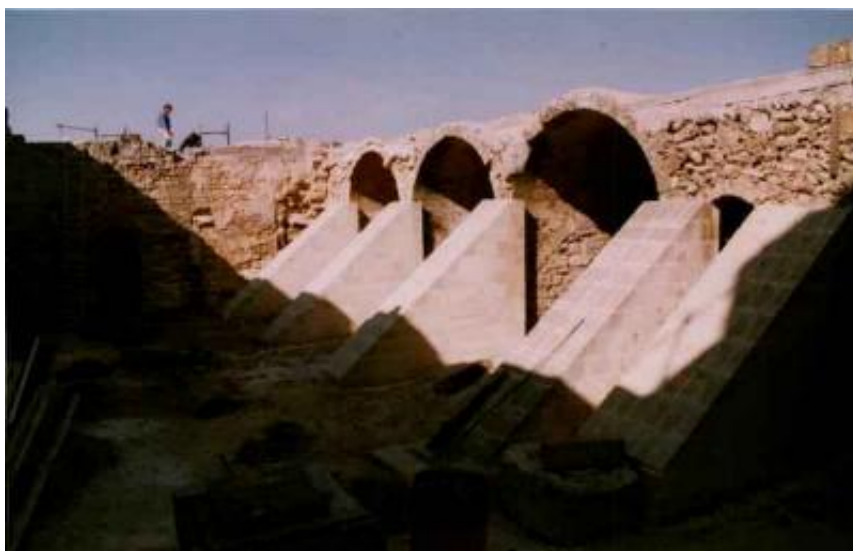
La foto sopra inquadra l'angolo nord-ovest ed evidenzia la trasgressione tra l'arco presente sulla muratura di prospetto e l'arco volante interno. L'arco esterno è anche fotografato murato con la formazione di una più modesta porticina di accesso al vano retrostante. Inoltre si apprezza una certa ricercatezza degli archi di sostegno della scala ovest la cui comoda pendenza lascia presumere la possibilità di accesso a bestie da soma fino alle coperture. In muratura in corrispondenza dell'innesto tra la torre circolare e la muratura in prosecuzione appare già diruta su tutta la parte sommitale. Tuttavia, come documentato nelle foto degli anni settanta si rivela una buona conservazione del paramento ancorché caratterizzato da crescite vegetali e da una tessitura muraria a volta approssimativa.

I lavori condotti col primo intervento permettono il recupero statico delle volte con l'esecuzione di cappe armate su quasi tutte le coperture. Tuttavia la muratura di prospetto nord del cortile è, come già detto, destinata al totale rovinio. Restano i rilievi delle tracce di fondazione che consentiranno poi la relativa ricostruzione. Segni di ulteriore instabilità degli archi volanti interni alla sala cannoniera inducono la Soprintendenza di Lecce a porre con urgenza alcuni contrafforti in muratura a contrasto.

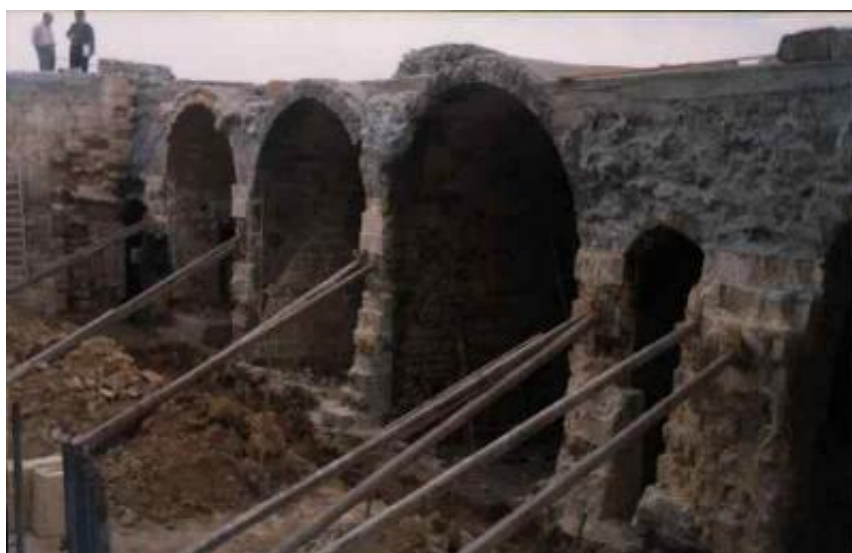
Lo stato delle murature liberate e prossime alla ricostruzione definitiva denunciano inequivocabilmente la sconnessione delle parti murarie interne dal paramento esterno. La condizione di precarietà successiva al crollo esterno ha sicuramente consigliato in epoca remota a rincalzare con muratura gli archi volanti interni. Lo scavo per la posa della nuova fondazione ha evidenziato per tutta la profondità (circa 80 cm dal piano rustico del cortile) la presenza di muratura sottostante realizzata con pietrame informe. Sulla stessa, opportunamente consolidata con micropali ed iniezioni di cemento, è stata avviata la ricostruzione definitiva. In adiacenza alla muratura di fondazione dei vani centrali si attesta una delle due cisterne d'acqua presenti nel cortile.

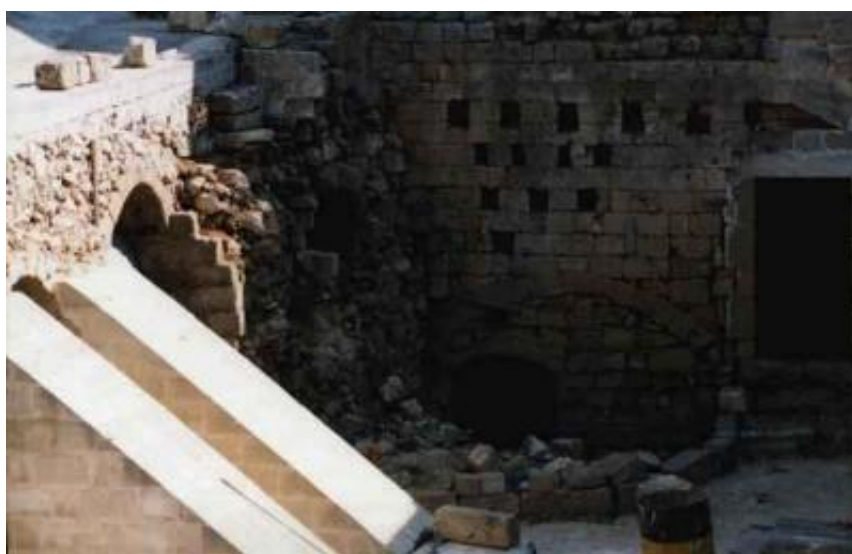
Il lato est, già connotato dalla presenza sull'angolo nord, di un ampio vano porticato offre uno spaccato della tecnica muraria adottata. Un solo paramento esterno fatto di conci squadrate e giuntate in filari regolari (a taglia) riempiti all'interno con pietrame informe

consolidato in una matrice di argilla e calce secondo una usanza protratta fino a noi. L'ammasso interno, stabilizzato con l'impasto terroso (u murtieri) così ottenuto per strati regolari, può considerarsi stabile e sicuro solo nelle condizioni asciutte assicurate da una buona copertura solare. Qualora l'immissione di acque arrivi ad interessare gli strati dell'ammasso interno il processo di disgregazione porta inevitabilmente allo scoppio della muratura.

In corrispondenza della muratura sulla verticale dell'accesso al vano interrato si notano aperture regolari con la formazione di piccole nicchie (piccionaia ?). Tali aperture sono state chiuse per consentire il maggiore recupero portante della muratura basale della vicina Torre Cavaliere. In corrispondenza della superficie di cortile inquadrata dalla foto in basso è ubicata la maggiore cisterna d'acqua.

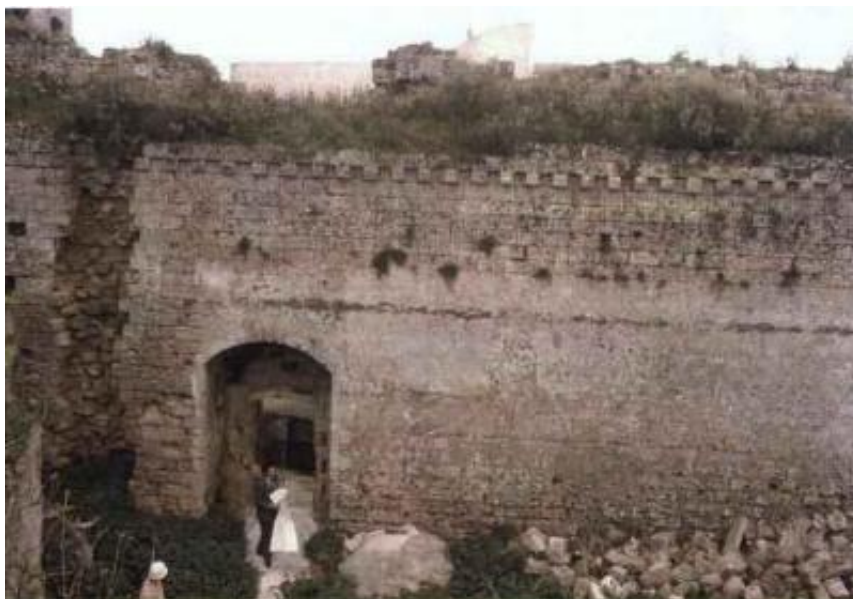
Il lato sud, caratterizzato dal portone di ingresso, si costituisce da un alto paramento murario con camminamento superiore di guardia e difesa all'accesso. Ornato alla fine della facciata interna da un semplice motivo chiaroscurale è stato oggetto di limitati interventi di risarcitura muraria ed attende un definitivo consolidamento. Gli intonaci a calce che sbiancano la parte bassa del prospetto recano in graffito la data quasi fatidica del 1573.
