Castello - Restauri

I RESTAURI

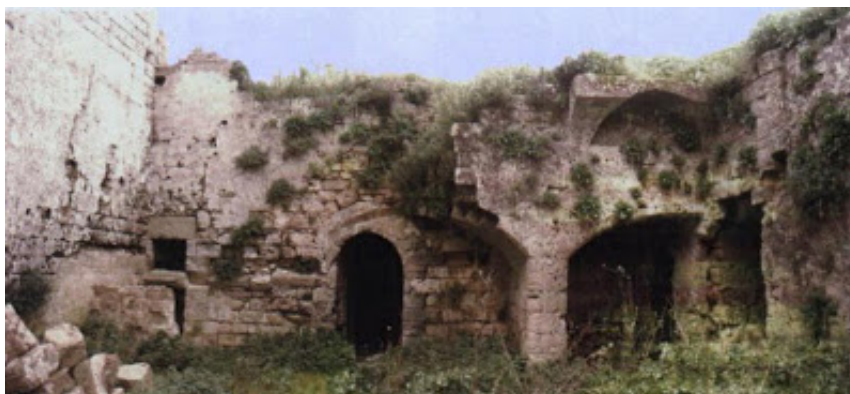
Il resto dell'antica scala sul lato ovest del cortile, già riportata dallo Spannocchi nel 1575 e in parte crollata, nel 1996 difatti crolla definitivamente.

Anche una parte dei numerosi strati di paramento murario sulla cortina di ponente, già

diruti nelle foto di inizio secolo, subiscono ulteriori crolli.

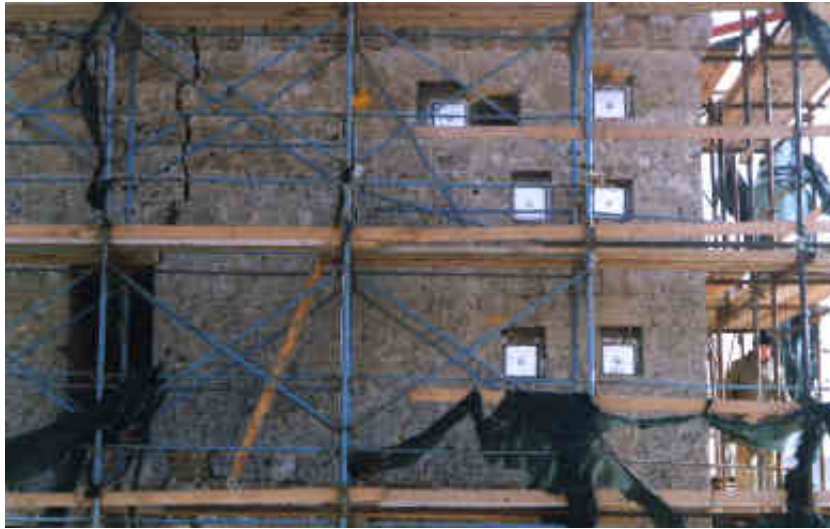
Le asportazioni murarie portate in epoca remota alla base della muratura per la creazione di alcuni varchi e la posa maldestra di una nuova incamiciatura senza una adeguata sottofondazione, hanno portato allo schiacciamento di ampi tratti murari basali. Per assicurare il contenimento dei movimenti fessurativi in atto (ad andamento subverticale) sono state introdotte nella struttura muraria circa 24 catene in ferro del diametro di 32mm con piastra di ancoraggio e bullone. Buona parte delle pareti sono state chiodate con armatura in ferro zincato del diametro di 18mm, così come le murature della volta degli ambienti interni anch'esse fessurate.

Nel particolare fotografico si notano alcuni punti di appoggio delle catene prima del completamento con la cementazione e la risarcitura muraria.

Tutto il nucleo murario è stato iniettato con malta cementizia, sia a bassa che alta pressione, con l'iniezione di una notevole quantità di miscela acqua-cemento (per circa 2.000 q.li di cemento secco).

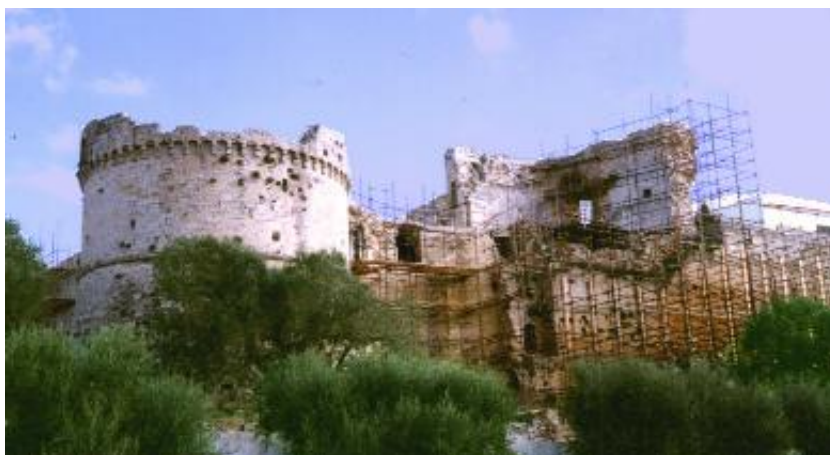
Cortina ovest

Interessata da continui crolli delle numerose camicie murarie, la cortina ovest del castello è stata una continua ferita aperta nel complesso monumentale. Già documentato in alcune foto di inizio secolo il crollo parziale del nucleo murario esterno (applicazione aragonese alla vecchia muratura ?) prima del crollo della parte sommitale della torre di sud-ovest. Della cortina esterna tra la Torre circolare e la porta del sottopassaggio, rimaneva all'avvio dei lavori solo l'ultimo paramento interno a sostegno precarissimo delle volte.

Con l'utilizzo di un finanziamento di lire 90.000.000, appositamente erogato dalla Provincia di Lecce, su progetto dell'Arch. Fersini da Castro, si è definitivamente provveduto al completo restauro di tutta la muratura compresa tra le due torri e la ripresa di ampia parte della torre di sud-ovest i cui esiti sono documentati nelle pagine dedicate alla cortina ovest.
