## Castello - Torre Cavaliere

LA TORRE (a) CAVALIERE

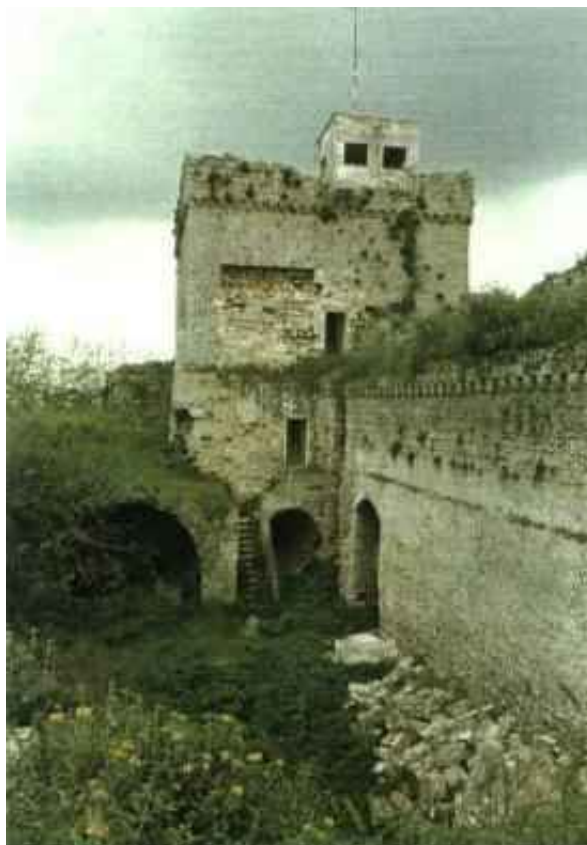
Torre a Cavaliere perchè posta come scritto nella storia dell'architettura militare a cavaliere delle mura. Di volta in volta alzata ed abbassata secondo le tecniche militari delle varie epoche, è comune riscontrare nei tanti castelli medioevali la presenza di una torre più alta posta a cavallo delle mura esterne del castello. Alzata nel medioevo per facilitare l'avvistamento e la difesa e poi riabbassata con l'arrivo delle artiglierie la nostra torre forse nasce federiciana. A pianta quadrata con lato esterno di circa 7 metri snella e piombata come le tante torri normanne, dovrà rivestirsi di una nuova pelle su tutto il contorno e farsi proteggere sul lato di terra (nord) da un forte rialzo della cortina esterna e dal contrafforte. Sul lato di terra e di mare porta due batterie e consente su tutti e quattro i lati la difesa arretrata del castello stesso in caso di assalto. A ovest difende la torre di sud-ovest e da questa riceve protezione. Perplexità per la batteria rivolta verso la vecchia cattedrale nel cuore dell'acropoli: troppo lontano il mare troppo bassa l'acropoli. L'applicazione di una nuova cerchiatura in muratura dello spessore di circa 1,50 la rende più tozza e più adatta agli urti dei proiettili. Sul lato nord, interno alla sala adiacente, è ancora possibile vedere l'unico tratto di paramento originario interno (aggraziato da un motivo a gradone comune solo al paramento esterno della cortina ovest). La foto in alto raffigura lo stato preliminare al primo intervento. E' ancora presente sulla copertura il vano torretta per l'avvistamento approntato dalla Marina Militare Italiana nel corso della seconda guerra mondiale. In basso sul cortile è ancora visibile il porticato con volta a botte.

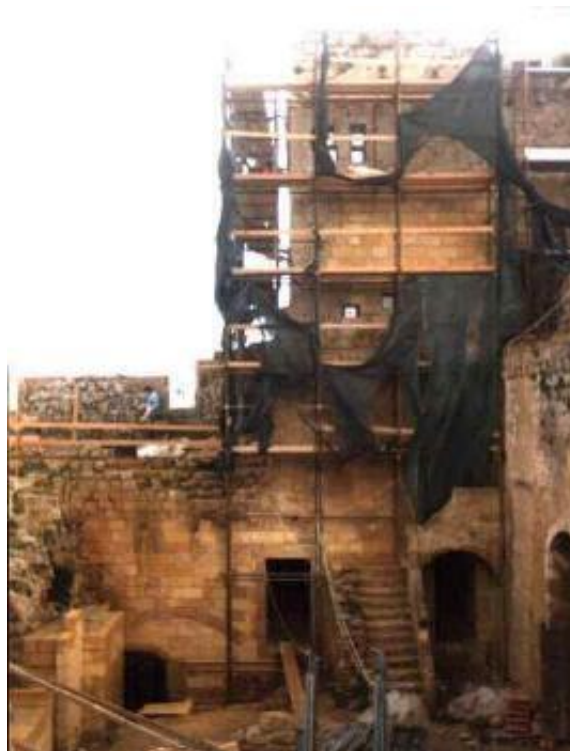
Lo studio preliminare agli interventi hanno evidenziato un dissesto principale legato alla infelice soluzione di applicare sul lato nord il successivo rivestimento murario in appoggio alle volte dei vani inferiori adiacenti.

L'apertura di due varchi ulteriori, uno per l'accesso al piano terra della torre ed uno alla sala adiacente hanno ulteriormente compromesso la staticità della muratura al livello del cortile. Lo scoppio delle murature è stato inevitabile e l'intera struttura si è riassetta su nuovi e sempre più deboli vincoli. L'abbassamento dell'angolo nord-ovest è stato tuttavia inevitabile e ha comportato per rotazione un'fessura subverticale che all'estremo superiore della torre è stato misurato in circa cinque-sette centimetri, in avanzamento. Assieme alla torre circolare, la Torre Cavaliere è senza dubbio l'elemento più significativo del castello e su di essa vengono concentrate molte delle risorse economiche del terzo intervento. La foto in basso illustra una fase del programma di incatenatura angustata dai forti venti di sirocco che hanno danneggiato più volte le ponteggiature di servizio.

Le fratture principali sono state monitorate con l'inserzione di vetrini a farfalla e continuamente ispezionate, anche per il controllo degli effetti delle diffuse operazioni di foratura per l'inserzione di chiodature, incatenature ed iniezione che hanno introdotto nell'ammasso murario notevoli quantità di acqua con possibili effetti transitori di indebolimento. La foto in basso illustra una delle teste delle catene. Per consentire la scomparsa della flangia all'interno della muratura è stato necessario iniettare in modo estremamente accurato tutto l'ammasso murario retrostante al paramento esterno. I carotaggi di perforazione hanno estratto notevoli campioni di pietra calcarea dura locale denunciando un riempimento sommario all'interno dello strato murario.

La presenza di numerose aperture su più livelli ha richiesto un attento studio ed una perforazione accurata del percorso di ogni catena.

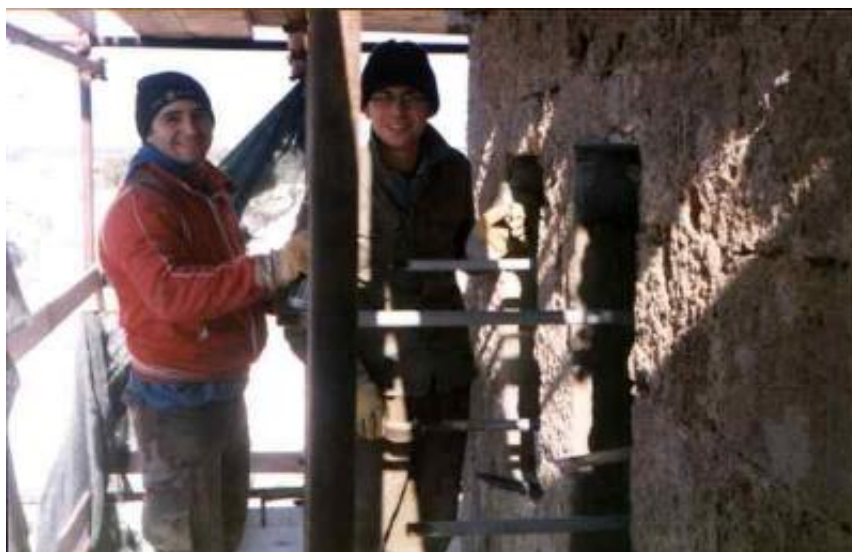
L'applicazione del secondo strato murario è coevo alla costruzione di alcuni vani (due) in aderenza a piano primo. La scarsa cura posta alla costruzione degli assetti di quella parte di muratura in corrispondenza del rinfiacco delle volte in aderenza, la presenza dell'imposta ('mpisa) e di alcune coloriture a calce, la presenza di resti di finestrate sul lato della Piazza danno per certa la presenza di due vani di cui uno (quello prossimo alla torre) con copertura in muratura.
