Castello - Sala Nord

Da Blog PP - Restauri

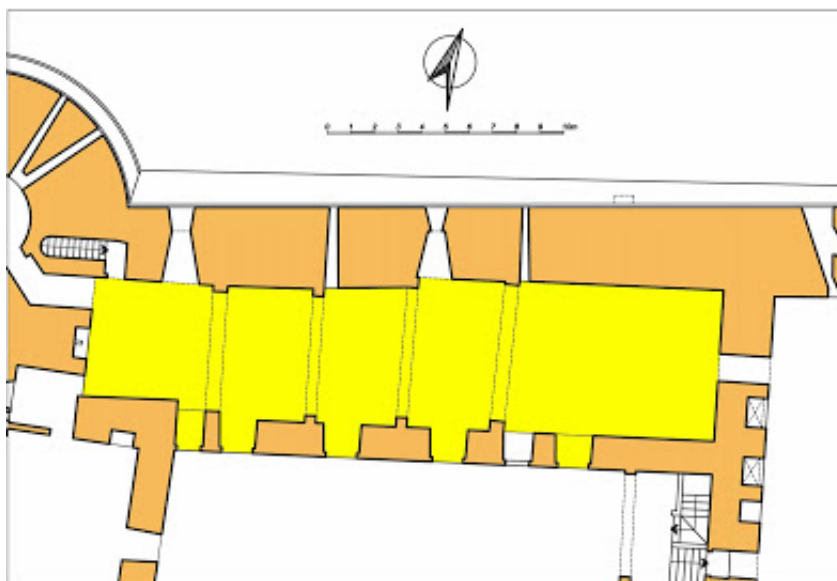
La Sala Nord occupa tutto il lato a nord del cortile e lo spazio tra la Torre Puntone e la Torre Circolare. E' la stanza più ampia del Castello con il lato lungo prossimo ai 30 metri. E' composta da una serie di cinque vani coperti con volte a botte, diversamente orientati, allineati in direzione est-ovest. Il primo ambiente di levante, più ampio, e l'ultimo di ponente, presentano una copertura impostata sulla muratura sul cortile e sulla muratura di cortina, gli altri tre ambienti presentano una volta impostata su quattro archi volanti, che indicano la chiara volontà di ricavare un unico vano funzionale. Per posizione centrale distribuisce molti dei percorsi tra gli altri vari ambienti e l'esterno del cortile.

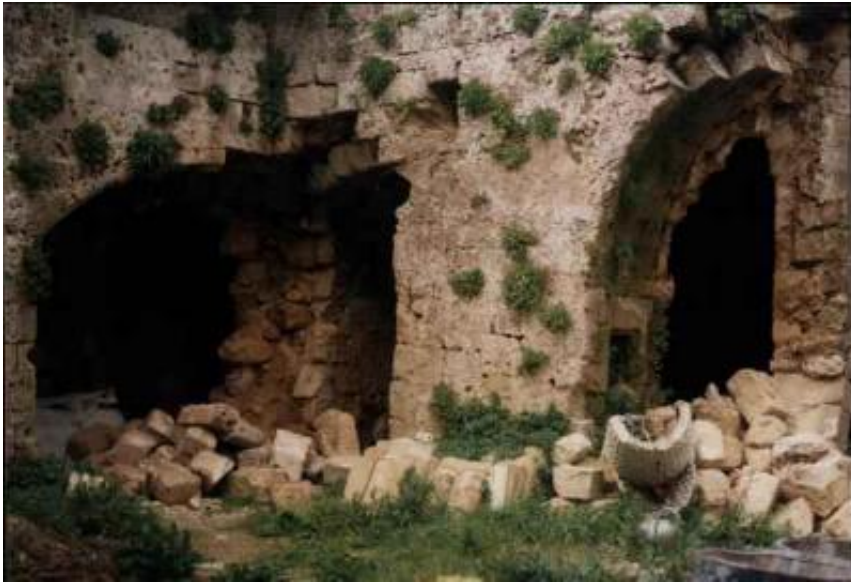
La sistemazione definitiva data in periodo aragonese probabilmente deriva dallo svuotamento di ambienti più piccoli, di cui si è conservata all'atto del rimaneggiamento la facciata sul cortile. Di questa facciata, in epoca recente, sono sopravvissuti i soli tratti terminali meglio ammassati. Nella foto successiva l'innesto sul lato ovest che fa intuire come le aperture ai vani più antichi siano state obliterate e spostate.

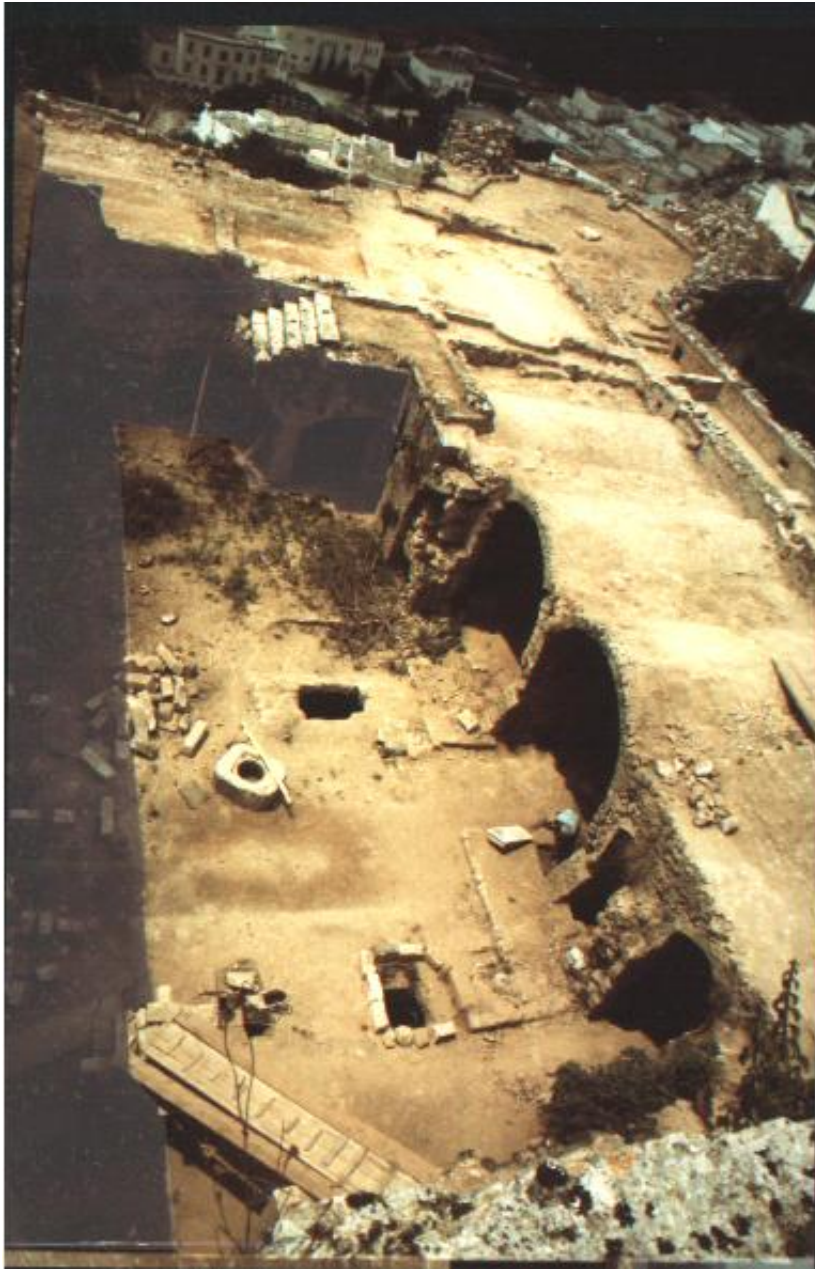
Nella foto successiva si vede l'intera parete sud della sala con la traccia sulla mediana di un varco carraio più ampio (oggi ridotto)

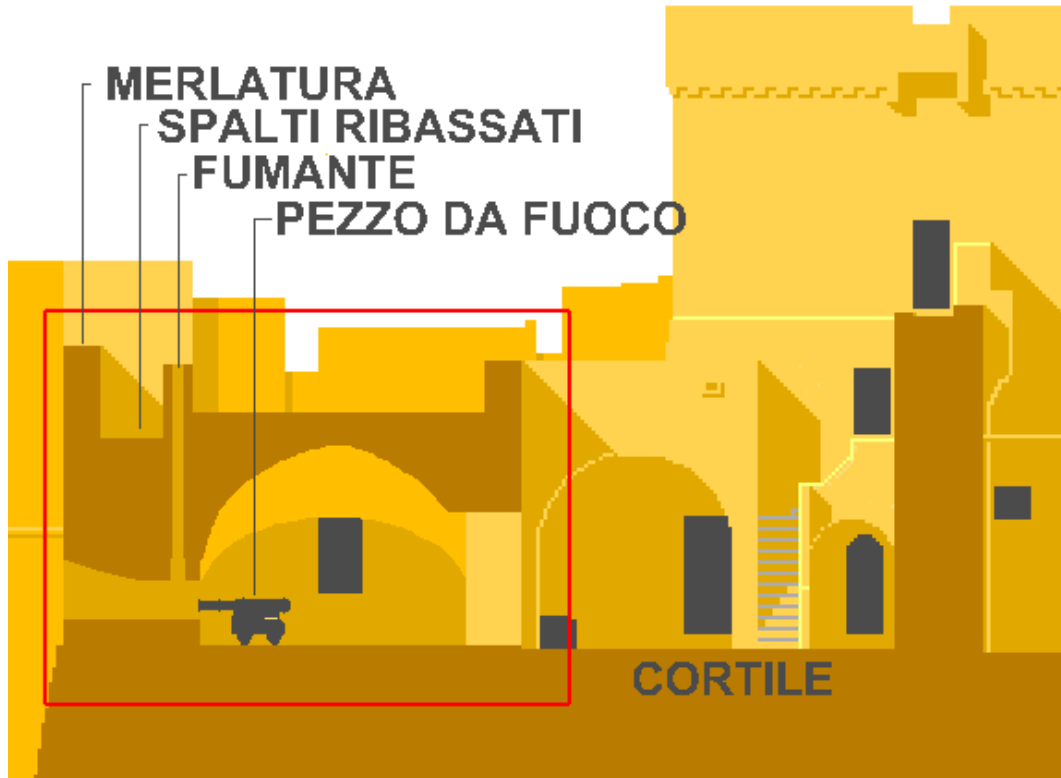
Nell'illustrazione successiva si nota la sistemazione di difesa attiva della sala, con le finestrate basse e i fumanti di esalazione dei fumi dello sparo.

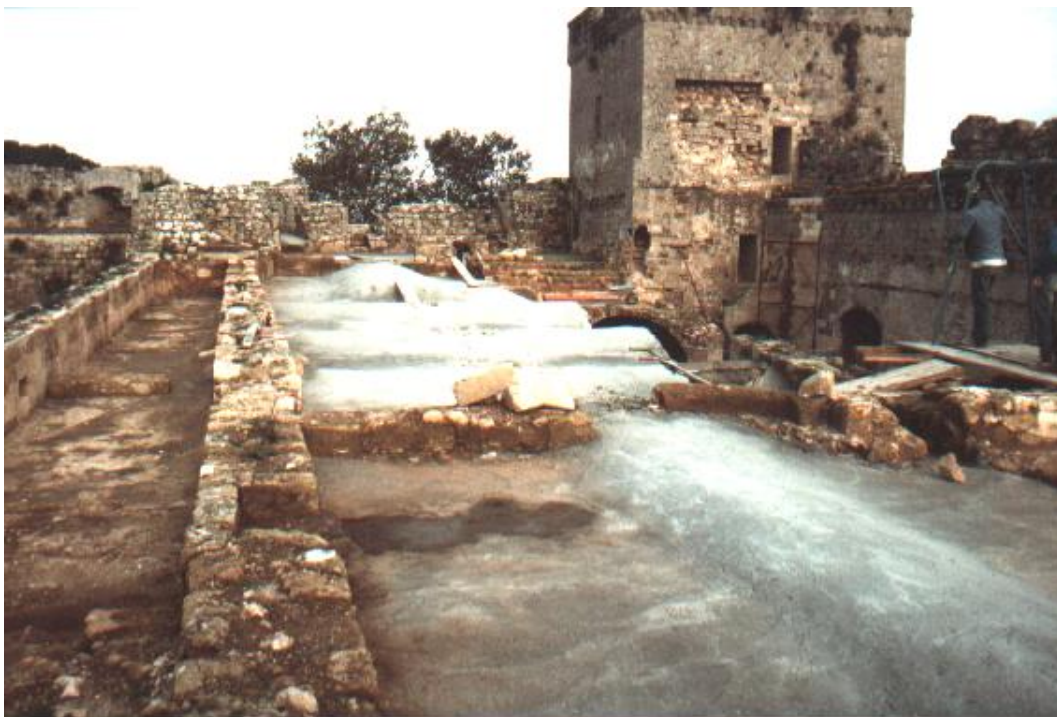
la prima da ponente

Dei primi lavori di restauro delle coperture (con la formazione di cappe armate sulle volte), si dispone di due foto:

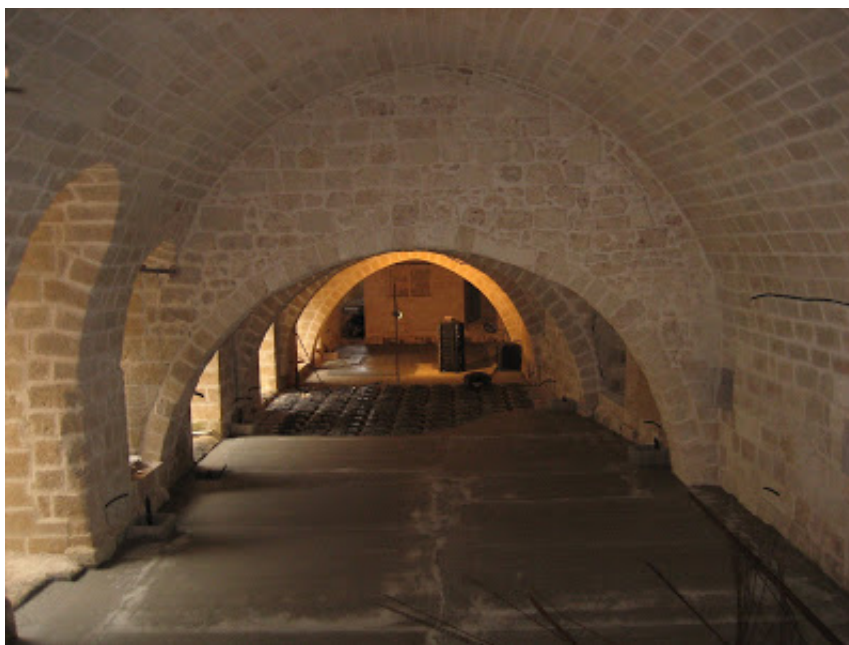
Negli ultimi anni di abbandono, la sala è ricordata come un ricovero di mezzi agricoli e di animali. Probabilmente in precario equilibrio, aveva subito il crollo della facciata sul cortile e gli archi rampanti erano stati tamponati al disotto da nuova muratura.

Nel penultimo ambiente di ponente, nel lato occupato dalla cannoniera, era stato ricavato un camino per cucina.

E' stata integralmente rifatta la muratura sul lato del cortile, l'incamiciatura dell'ultimo ambiente di ponente (rovinato da un incendio) e l'ultimo arco di ponente, di cui si è conservato l'originario profilo (più basso e a cuspide).

La pavimentazione è completamente nuova (come in tutti gli ambienti) e la posa del nuovo pavimento è stata avvenuta su un vespaio areato.
