## Le coperture piane in Pietra Leccese

La tecnica della copertura praticabile piana nel Salento è legata alla disponibilità in loco della notissima **pietra leccese** (Pietra di Cursi) affiorante su estesi bacini, in particolare nel territorio del capoluogo leccese e nei territori intorno al centro di Cursi da cui prende il nome in Mineralogia.

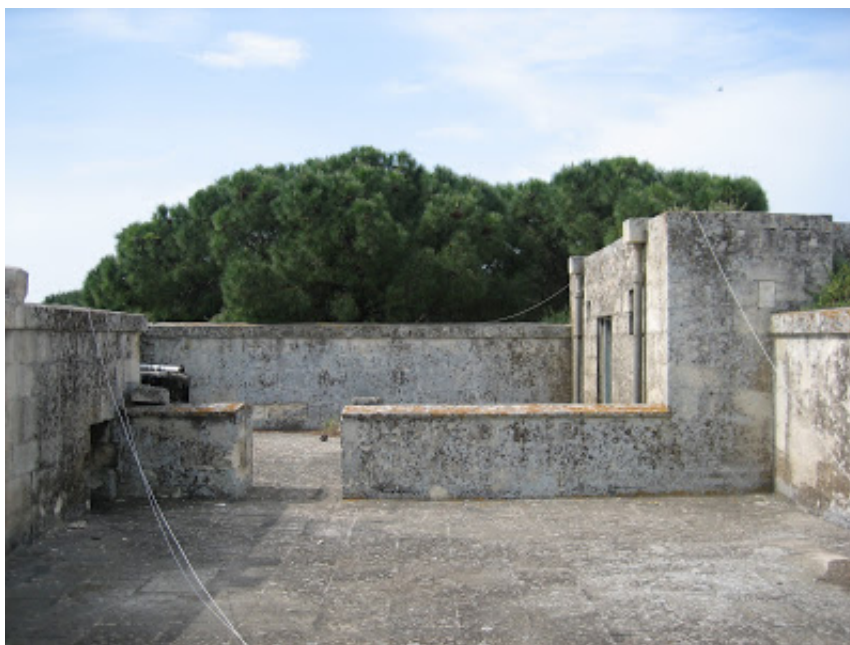
L'introduzione del cemento moderno, derivato dai numerosi brevetti tra cui il più affermato cemento Portland, è da attestarsi nel territorio salentino intorno ai primi anni del 1900. L'uso sempre più frequente del legante cementizio, dapprima limitato a piccoli interventi essenziali e poi sempre più impiegato in ogni settore della costruzione e produzione di manufatti, comporta una continua rivoluzione dei processi edilizi. Le vecchie pavimentazioni interne di lastre di pietra leccese, per esempio, vengono sostituite da battuti di cemento e graniglie (seminati), mentre le antiche coperture in cocchiopesto (*triula*) vengono sostituite da lastre di pietra leccese giuntate con la nuova malta cementizia.

I moduli architettonici non vengono stravolti, per cui alle pavimentazioni solari realizzate con un massetto di cocchiopesto continuo (*astricu*) che avvolge gli estradossi delle tradizionali volte leccesi, si sostituisce uno strato di lastre rigide ben sigillate, con la sola complicazione di dover utilizzare piccoli elementi rigidi per avvolgere forme strutturali di

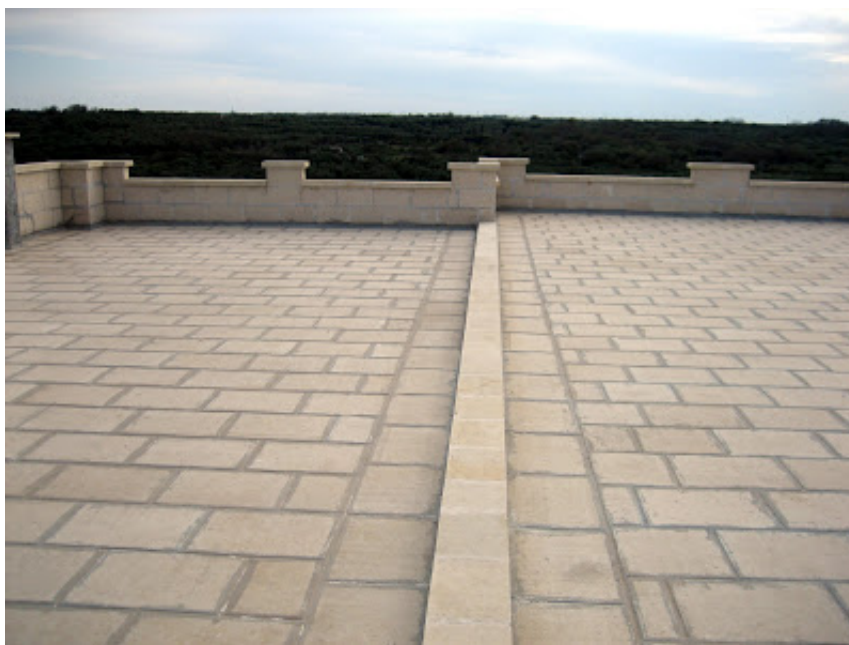
Qualunque sia la copertura da impermeabilizzare (piana o a volta) è sempre richiesto un sottofondo immediatamente sotto la lastra di tufina o sabbia fine (asciutta), necessaria per allettare a secco, una ad una, la chianca. La lastra, infatti, non è assolutamente incollata, ma poggiata su cinque-sei centimetri di tufo che il posatore spande e livella il più uniformemente possibile coi soli polpastrelli. Nei punti più a monte, dove lo strato di tufina va a superare il massimo richiesto, per evitare fenomeni di eccessivo cedimento del letto tufaceo, si procede allo spandimento di sassolini di tufo (*nozzulame*) provenienti dalle cerniture, o argilla sciolta o altro materiale incomprimibile. Nelle ristrutturazioni, una volta divelta la chianca, è facile notare un consolidamento (stabilizzazione calcitica) del tufo calcareo impiegato. Questa condizione, se sembra un buon segno dal punto di vista strutturale, in realtà denota la permanenza accidentale di acqua al di sotto della protezione lapidea che ha favorito il fenomeno della stabilizzazione.

La posa della lastra è completata dalla battitura con un martello di legno o gomma, fino all'abbassamento alla quota e alla pendenza giusta della singola lastra. Lo spazio tra lastra e lastra è di un centimetro abbondante (circa un dito). Uno spessore troppo largo aumenterebbe la fessurazione della malta di sigillatura, mentre uno troppo stretto impedirebbe la penetrazione e il corretto pistonamento della stessa.

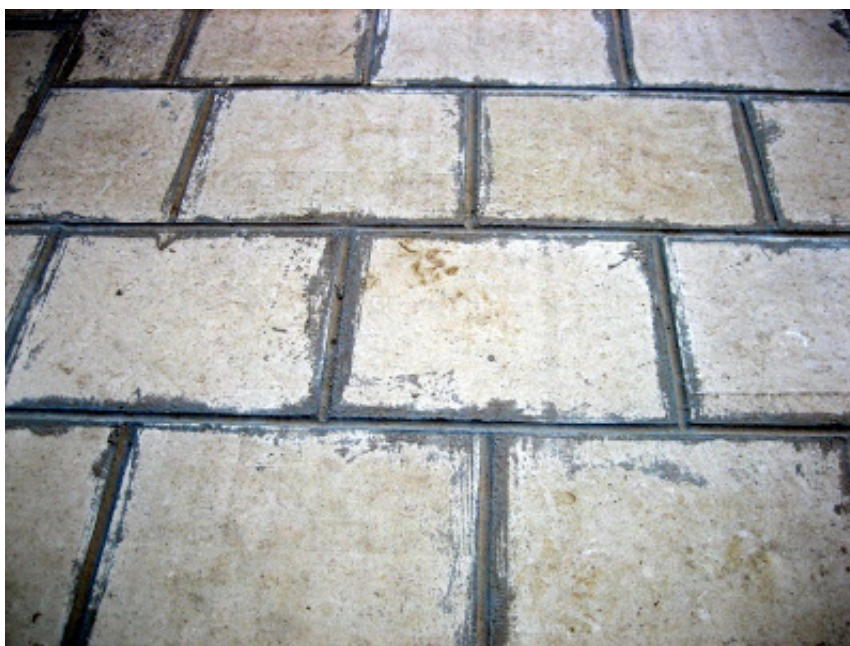
Secondo la tradizione locale o le convinzioni dell'artigiano, il giunto veniva superiormente o abbondato accavallandosi oltre lo spigolo superiore della chianca (una parte spolverava subito o andava persa con le prime gelature), oppure mantenuto leggermente sottosquadro. In questo caso la lisciatura a specchio della malta è assicurata da un tondino di metallo leggermente ricurvo fatto strisciare più volte nel canaletto non potendosi più lisciare con altro utensile.

Questa tecnica è stata ripresa di recente dopo i pessimi risultati ottenuti da lavorazioni più veloci come la sigillatura a beverone con malte eccessivamente liquide. I dissesti negli anni sono spesso da imputare alla scarsa qualità della malta estremamente liquida introdotta nel giunto che restava porosa, fessurata e fragile.

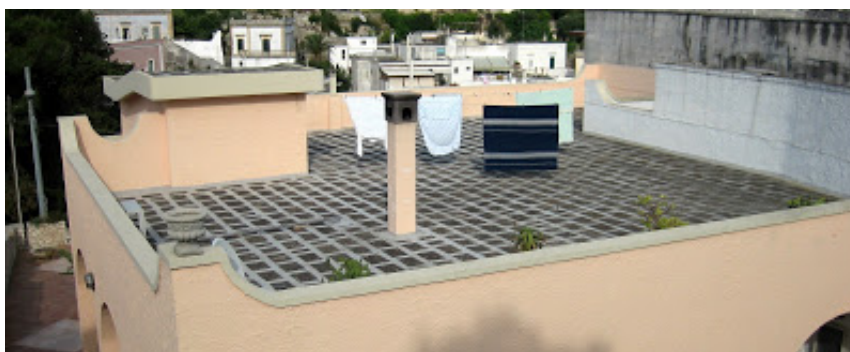
Un buon lastricato non ha bisogno di particolari manutenzione. Ha solo bisogno di ispezioni periodiche come una qualunque copertura solare. Se il fabbricato non presenterà dilatazioni o cedimenti che possano portare allo sgiuntamento locale (lungo caratteristici allineamenti) il lastricato conserverà nel tempo tutta la capacità impermeabile originaria. La formazione di colonie di licheni consolida la superficie esposta, confermando che lo strato superficiale esterno non viene assolutamente eroso e si sta conservando integro nel tempo.

Da qualche anno è invalso l'uso di riprendere con vari materiali (resine, vernici, impermeabilizzanti) le fughe della sigillatura in operazioni periodiche e ricorrenti. Tuttavia, per quanto appena detto, se la malta del giunto era ottima e ben lavorata a mano, lo stato di conservazione del giunto sarà garantita, e a maggior ragione in profondità. Malte di scarsa qualità, in genere si sfarinano nei primi anni facendo apparire in superficie i granuli di sabbia calcarea dell'impasto. Anche malte poco cariche di sabbia e troppo ricche di cemento possono risultare fragili, rompendosi spesso in lunghi bastoncini.
