Castello - Cortile

IL CORTILE INTERNO

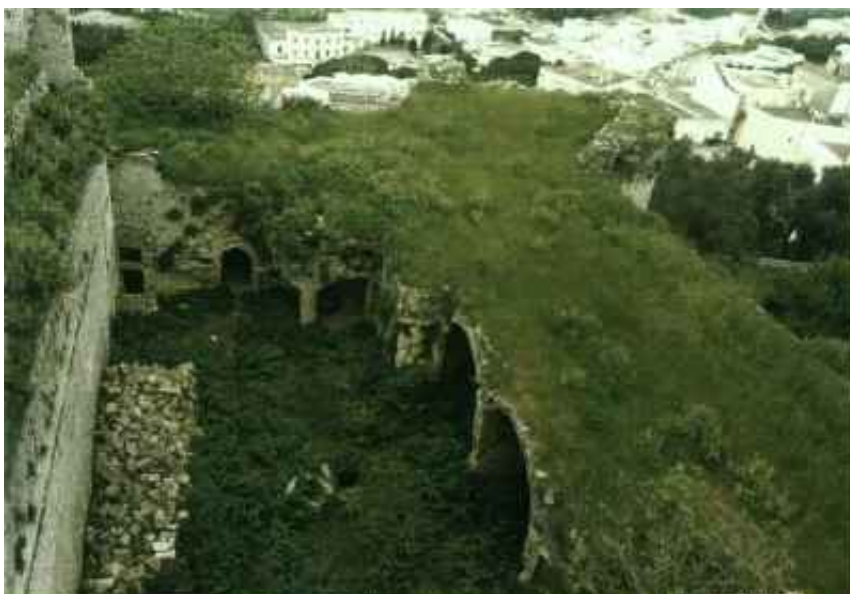
Le foto sono del 1980. Il vecchio castro romano, poi rocca bizantina e poi castello normanno, e poi aragonese, versa nell'assoluto abbandono. L'azione di spoglio condotta negli ultimi secoli ha privato la struttura di parapetti, lastricati, scale, decori, ecc. L'uso fatto della struttura in questo secolo non è certamente consona alla storia di un castello sulle cui mura ancora si leggono i colpi della mitraglia che regolarono lo scontro tra l'Occidente cristiano e l'Oriente mussulmano. Stalla, poi latrina, poi torre di avvistamento nella 2^a guerra mondiale, si presenta alla vigilia del terzo millennio alle cure del nuovo padrone, la rinata civitas castrense.
