Castello - Restauri

I RESTAURI

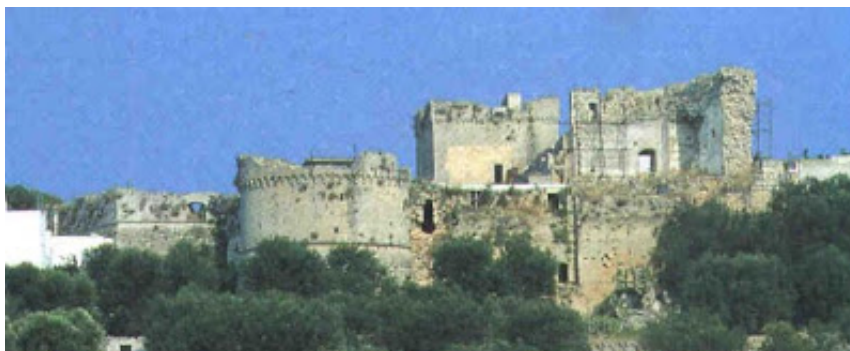
Fonti documentarie ci dicono che già nel 1780 il castello di Castro versa in rovina e abbandono.

Solo con la ritrovata autonomia amministrativa, la comunità di Castro ha atteso al suo recupero. Prima con l'acquisizione della proprietà del monumento, poi con la ricerca delle fonti economiche necessarie all'impegno ricostruttivo.
