## Scavi Belvedere - Prime considerazioni

Da [il Blog di Piazza Perotti - Archeologia](#)

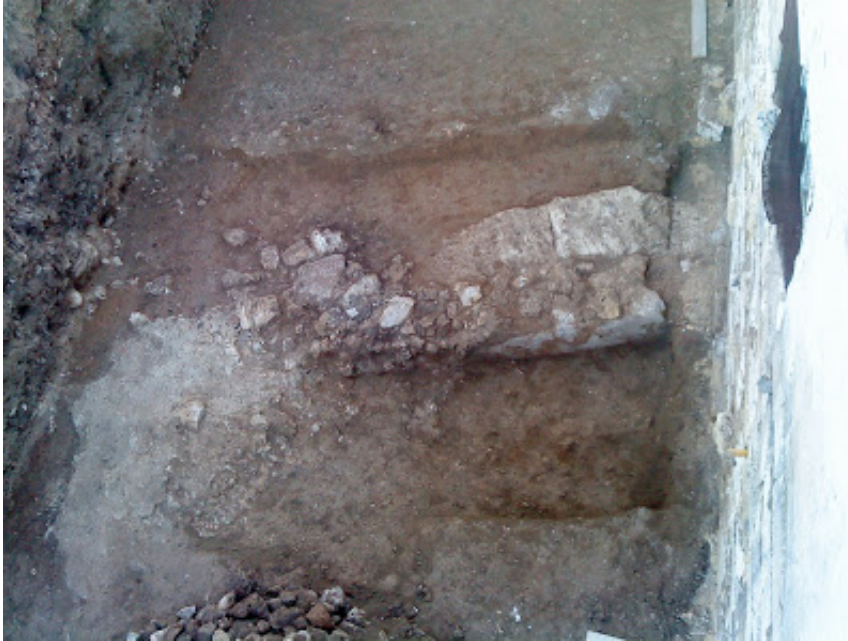
Finita la prima pulizia superficiale e l'asportazione di uno strato di crollo (o riempimento) ricco di cocci e ossa animali, si può osservare chiaramente un tratto di muratura formato, da conci (basi calcarenitiche) sul lato ovest e da pietrame sul lato est. Questa parte presenta una intonacatura con malta di ottima fattura, probabilmente di tipo stagno. Potrebbe essere un consolidamento della parete esterna o le pareti di una cisterna (costruita prima dei rinterri) o della parete di un vano/locale interno. Si aspettano le decisioni degli esperti circa lo smontaggio dello strato tufaceo biancastro presente sulla sinistra dello scavo per definire altri elementi.
